**Zustandserfassung und -bewertung der Kreisstraßen samt Brücken und Stützbauwerken 2012
Mitteilungsvorlage**

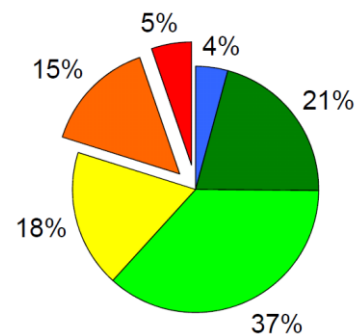
Zustandsbewertung der Kreisstraßen 2012

Gegenüber der Zustandsbewertung 2011 haben sich durch Investitionsmaßnahmen im Jahr 2012 (in Anlage 2 hellgrau markiert) bzw. durch den Substanzverzehr. Änderungen ergeben. Die durchschnittliche Zustandsnote des Kreisstraßennetzes von 3,19 im Jahr 2011 hat sich nunmehr auf einen Wert von 3,34 im Jahr 2012 verschlechtert.
