**Zustandserfassung und -bewertung der Kreisstraßen samt Brücken und Stützbauwerken 2013  
Mitteilungsvorlage**

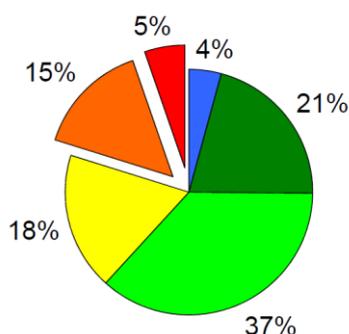
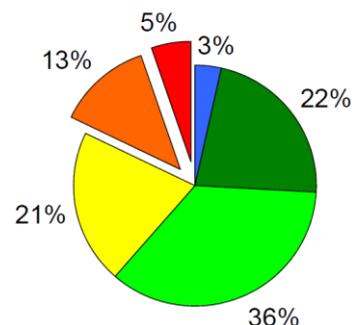
**Abb. 1 Zustandsentwicklung**

Gegenüber der Zustandsbewertung 2012 haben sich durch Investitionsmaßnahmen im Jahr 2013 (in Anlage 2 hellgrau markiert) bzw. durch den Substanzverzehr geringfügige Änderungen ergeben. Die durchschnittliche Zustandsnote des Kreisstraßennetzes von 3,34 im Jahr 2012 blieb mit einem Wert von 3,32 im Jahr 2013 nahezu unverändert.

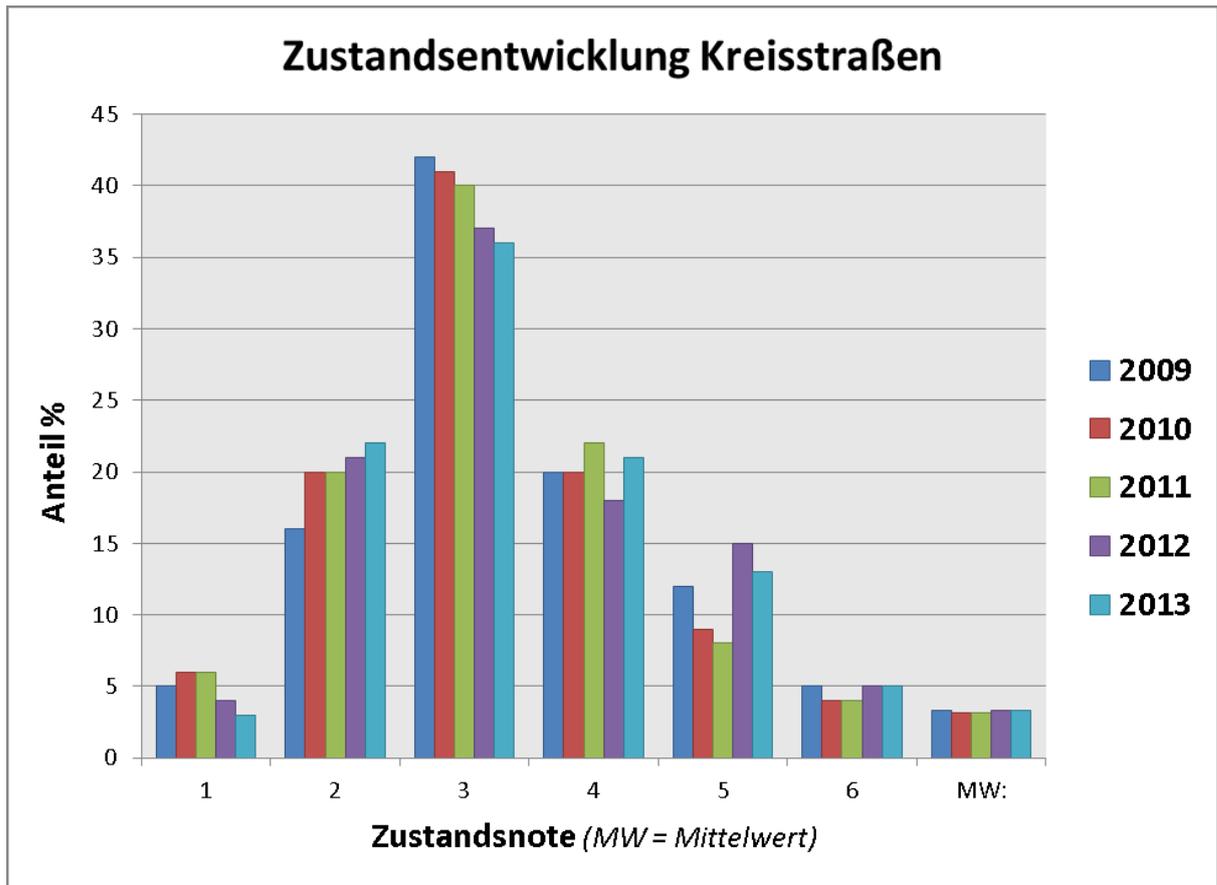
Abb. 2 Zustandsentwicklung (Trend)

Betrachtet man die Entwicklung, ergibt sich nach rückläufigen Jahren inzwischen eine Mehrung bei den kurzfristigen und vordringlich zu sanierenden Stecken. Diese Entwicklung muss weiter beobachtet werden, um einen Substanzverzehr zu vermeiden. Wie das nachstehende Schaubild zeigt, hat in den letzten fünf Geschäftsjahren der Anteil unterhalb des „Schwellenwertes“ zugenommen.

Der Zustandswert 4,5 wird als sogenannter „Schwellenwert“ bezeichnet und beschreibt einen Zustand, bei dessen Erreichen die Einleitung von baulichen oder verkehrsbeschränkenden Maßnahmen geprüft werden muss.
