**Zustandserfassung und -bewertung der Kreisstraßen samt Brücken und Stützbauwerken 2017  
Mitteilungsvorlage**

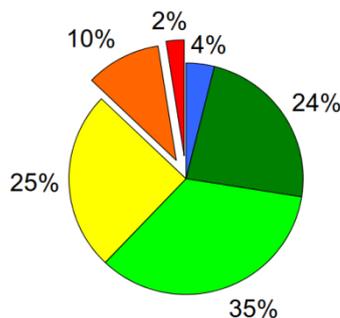
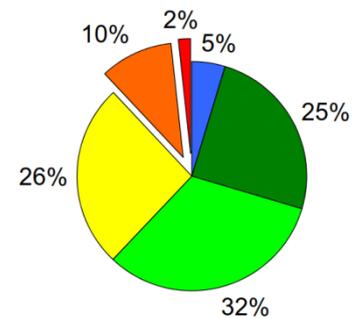
**Abb. 1 Zustandsentwicklung**

Gegenüber der Zustandsbewertung 2016 haben sich durch Investitionsmaßnahmen im Jahr 2017 (in Anlage 2 hellgrau markiert) bzw. durch den Substanzverzehr geringfügige Änderungen ergeben. Die durchschnittliche Zustandsnote des Kreisstraßennetzes von 3,22 im Jahr 2016 ist mit einem Wert von 3,17 im Jahr 2017 nahezu unverändert geblieben.

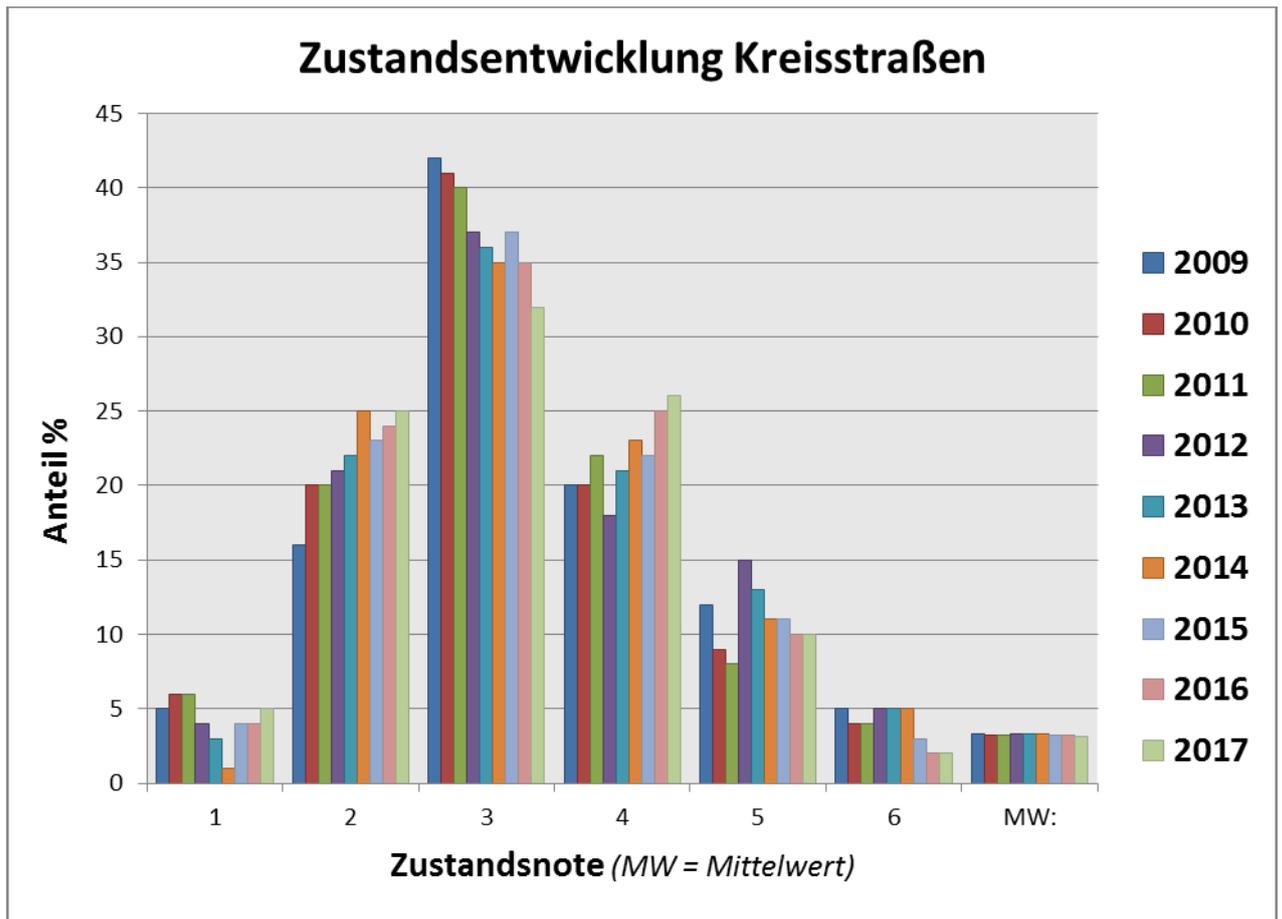
Abb. 2 Zustandsentwicklung (Trend)

Betrachtet man die Entwicklung in den letzten Jahren, ergibt sich beim Gesamtzustand der Kreisstraßen zunächst ein konstant homogener Wert (vgl. Mittelwert in Abb. 2). Zwar konnten die Teilabschnitte mit Zustandsnote 2 weiter ausgebaut werden, jedoch haben die Verkehrsflächen mit Note 4 in den vergangenen Jahren kontinuierlich zugenommen - ein Zustand, der weiter beobachtet werden muss.
